RAPORT DE INVESTIGARE

privind accidentul feroviar produs la data de 24.09.2017, pe secția de circulație Dej Călători – Cluj Napoca, în stația CFR Dej Călători, pe linia 2, în circulația trenului de călători nr.1765, prin deraierea locomotivei EA 546 și a celor șase vagoane din componerea trenului.

*Raport final
14 septembrie 2018*

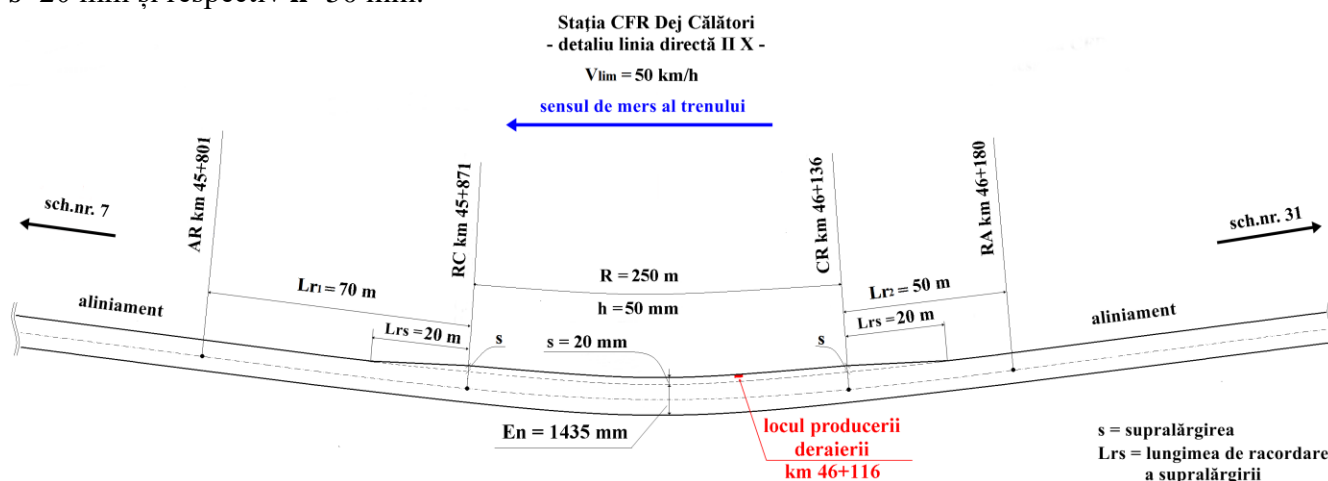
Schița 2 - Elementele geometrice ale curbei pe care s-a produs deraierea

Proiecția în plan orizontal a traseului liniei 2X, în zona producerii deraierii este o curbă cu deviație stânga, compusă dintr-un arc de cerc cu raza constantă $R=250$ m, care se racordează cu aliniamentele adiacente prin intermediul a două curbe de racordare ale căror lungimi sunt $L_{r1}=70$ m și $L_{r2}=50$ m.

Pozițiile kilometrice ale punctelor caracteristice ale acestei curbe sunt AR km 45+801 și respectiv RA km 46+186. Supralărgirea și supraînălțarea pe zona circulară cu raza constantă au valorile $s=20$ mm și respectiv $h=50$ mm.

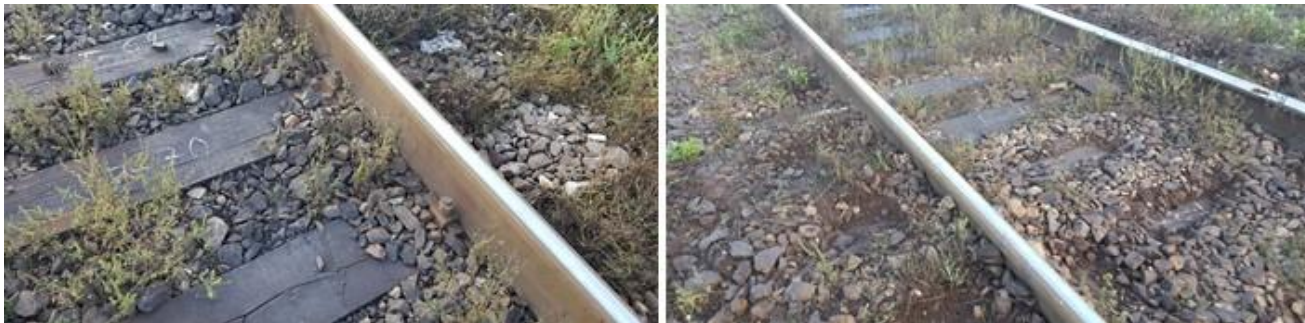
În unele zone, atât între șine cât și pe capetele traverselor, stratul de piatră spartă colmatată era până la nivelul feței superioare a traverselor sau o depășea, în special în zona de fixare a plăcilor metalice, nepermițând vizualizarea stării tehnice a traverselor pe zona în care pot apare deplasări ale plăcilor metalice în lungul traversei.

Zone cu piatră spartă și vegetație care împiedică vizualizarea stării tehnice a traverselor în zona de fixare a plăcilor metalice

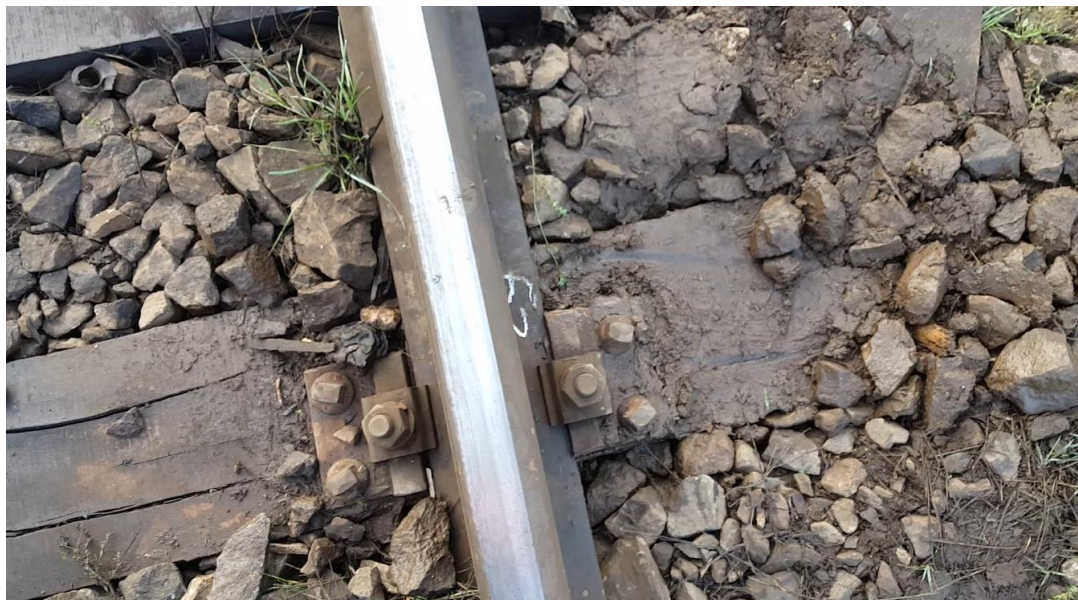
Prisma de piatră spartă era colmatată și cu multă vegetație nemaivând capacitatea de drenare a apei provenite din precipitații, în unele zone apărând chiar puncte noroioase.

Traversa nr.-29 - Punct noroios

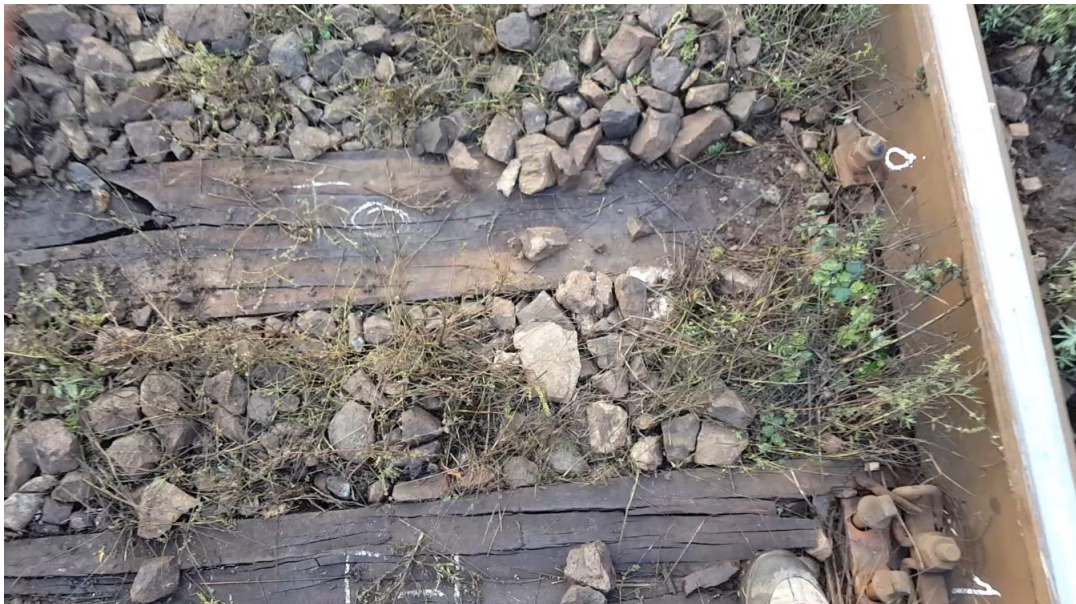
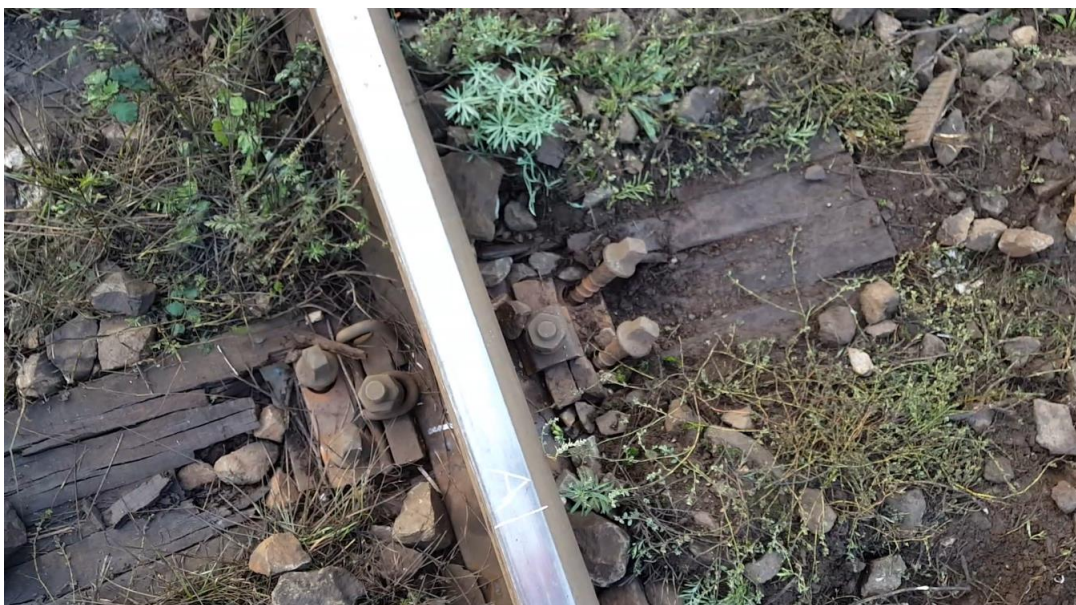
În zona delimitată de pct.0 și pct.20 sunt un număr de 90 traverse normale, din care 83 sunt traverse de lemn, iar 7 sunt traverse din beton armat tip T26. Din cele 83 traverse normale de lemn, 65 erau necorespunzătoare, în interior fiind putrede.

Deoarece traversele erau putrede în interior sub greutatea materialului rulant și sub acțiunea forțelor dinamice transmise de roțile acestuia, unele dintre traverse au cedat.

*Punctul A – traversa nr.-1
(firul interior al curbei - șina din partea dreaptă a sensului de mers)*

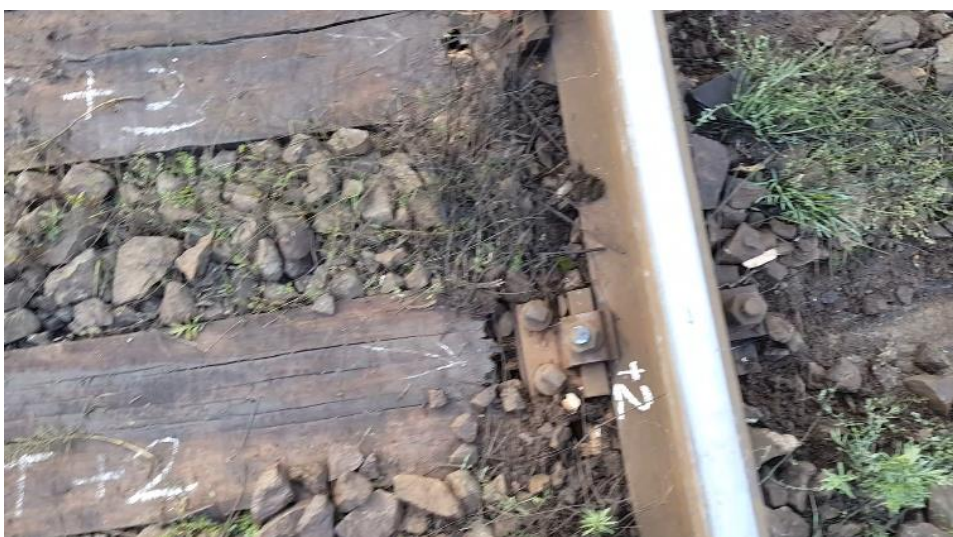
Cele 8 buc. traverse de lemn normale aflate pe zona dintre pct.0 și pct.+2 erau de asemenea putrede în interior.

*Traversa nr. +2 capătul corespunzător șinei din partea dreaptă
a sensului de mers (firul interior al curbei)*

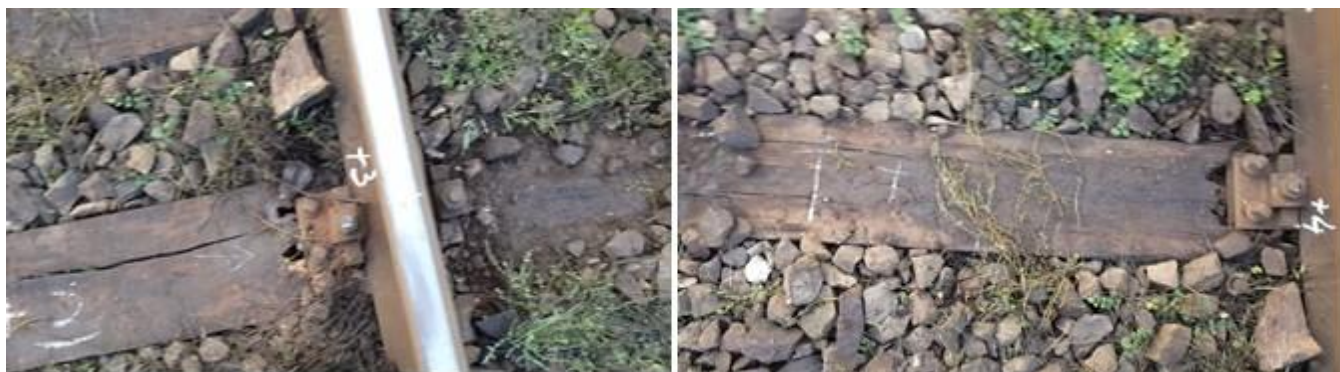
*Traversele nr +3 și nr. +4
capătul corespunzător șinei din partea dreaptă a sensului de mers (firul interior al curbei)*

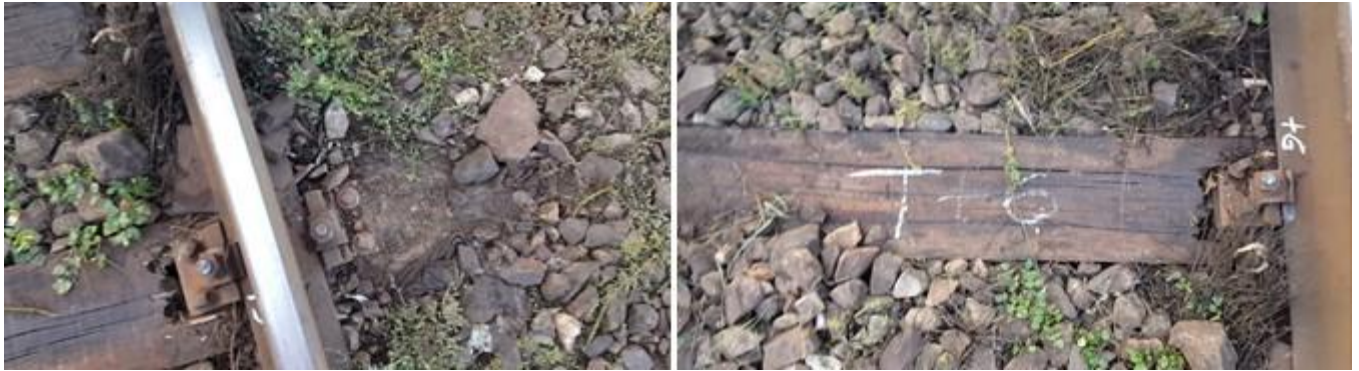
*Traversele nr +5 și nr. +6
capătul corespunzător șinei din partea dreaptă a sensului de mers (firul interior al curbei)*

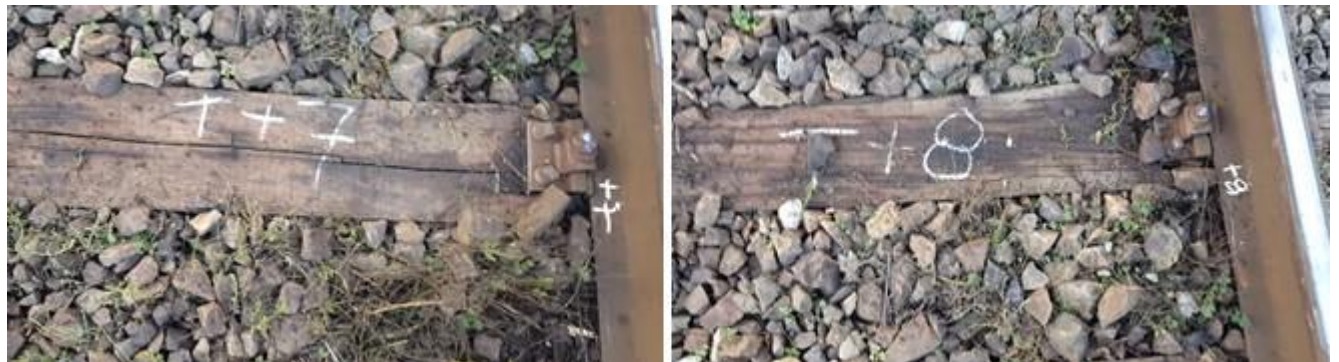
*Traversele nr +7 și nr. +8
capătul corespunzător șinei din partea dreaptă a sensului de mers (firul interior al curbei)*

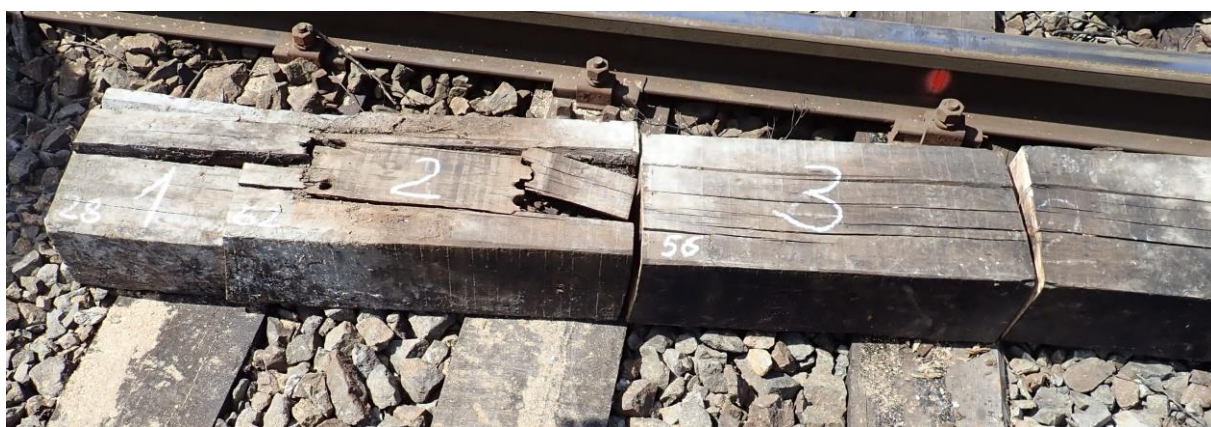
traversa secționată

Secționarea traversei a reliefat că în interior lemnul prezenta defecte care accelerau procesul de degradare a traversei.

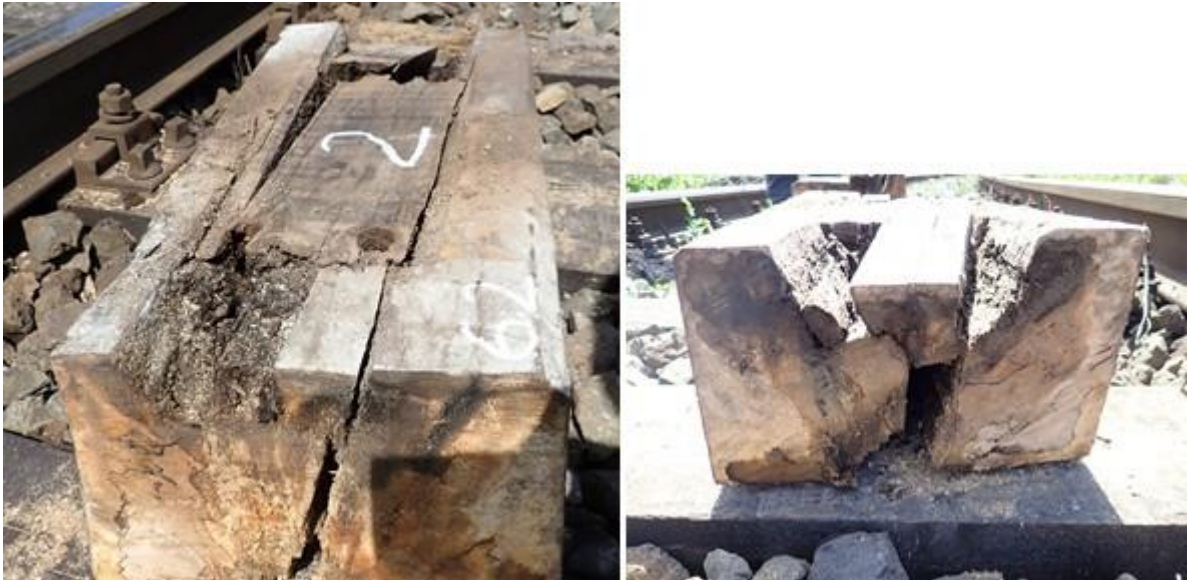
chitucul 2 - inimă roșie, crăpături pe fața superioară și crăpătură în adâncime pe lungimea chitucului, lemn putrezit pe fața superioară și în interior

Așa cum se poate observa în fotografiile prezentate în interior traversa avea defectul numit „inimă roșie”, defect care este determinat de ciupercile care se dezvoltă în corpul lemnului (chitucii nr.1-3).

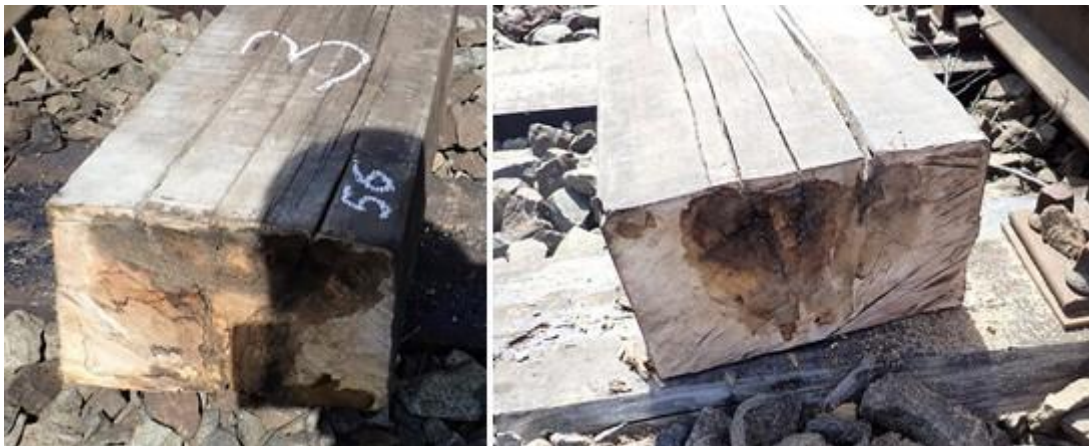
chitucul 3 - inimă roșie, crăpături dinspre fața superioară spre interior, formare secțiuni de rupere

Crăpăturile de la fața superioară a traversei continuă spre interiorul acesteia formând secțiuni de rupere (chitucul nr.3).

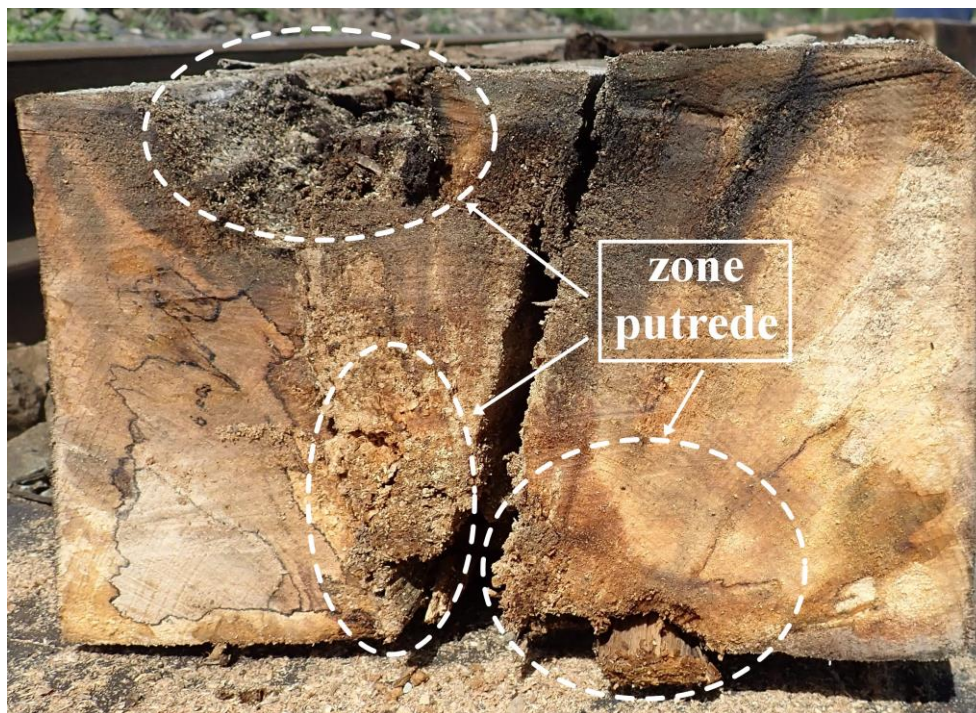
Pe fața superioară a chitucului 2 se observă un început de putrezire a lemnului, iar în profunzime schimbarea structurii și consistenței lemnului care este provocată de ciuperci.

chitucul nr.2- zone putrede și crăpătură transversală
