RAPORT DE INVESTIGARE

privind accidentul feroviar produs la data de 24.09.2017, pe secția de circulație Dej Călători – Cluj Napoca, în stația CFR Dej Călători, pe linia 2, în circulația trenului de călători nr.1765, prin deraierea locomotivei EA 546 și a celor șase vagoane din componerea trenului.

*Raport final
14 septembrie 2018*

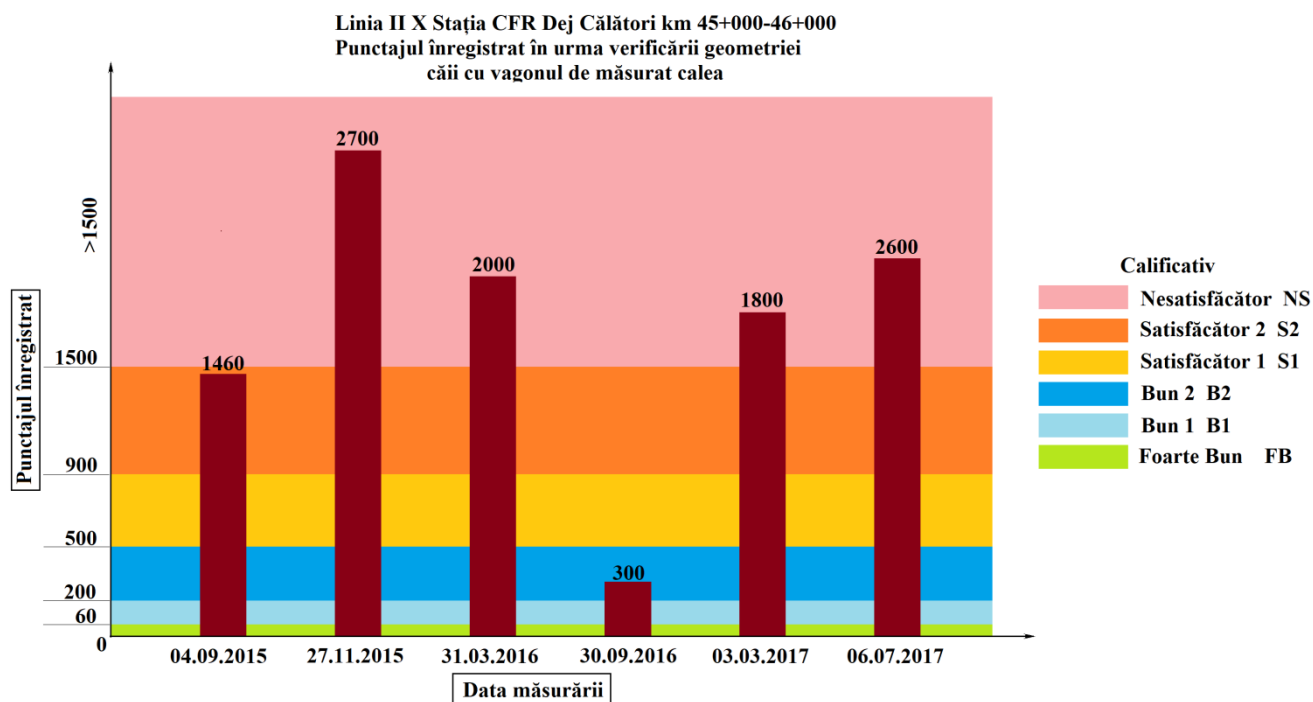
Valoarea mare înregistrată a punctajului de calitate s-a datorat în principal amplitudinii defectelor nivelului transversal și ale nivelului longitudinal al căii.

Din analiza benzilor cu înregistrarea defectelor geometriei căii cu vagonul de măsurat calea, comisia de investigare a constatat că, pe zona km 45+000-46+200, la ultima verificare a stării liniei 2 Dej Călători din data de 06.07.2017, deși au fost semnalate lărgiri ale ecartamentului de până la +15 mm față de ecartamentul prescris, acestea nu au fost atenționate pe banda vagonului, nu au fost punctate și nu au fost programate pentru remediere.

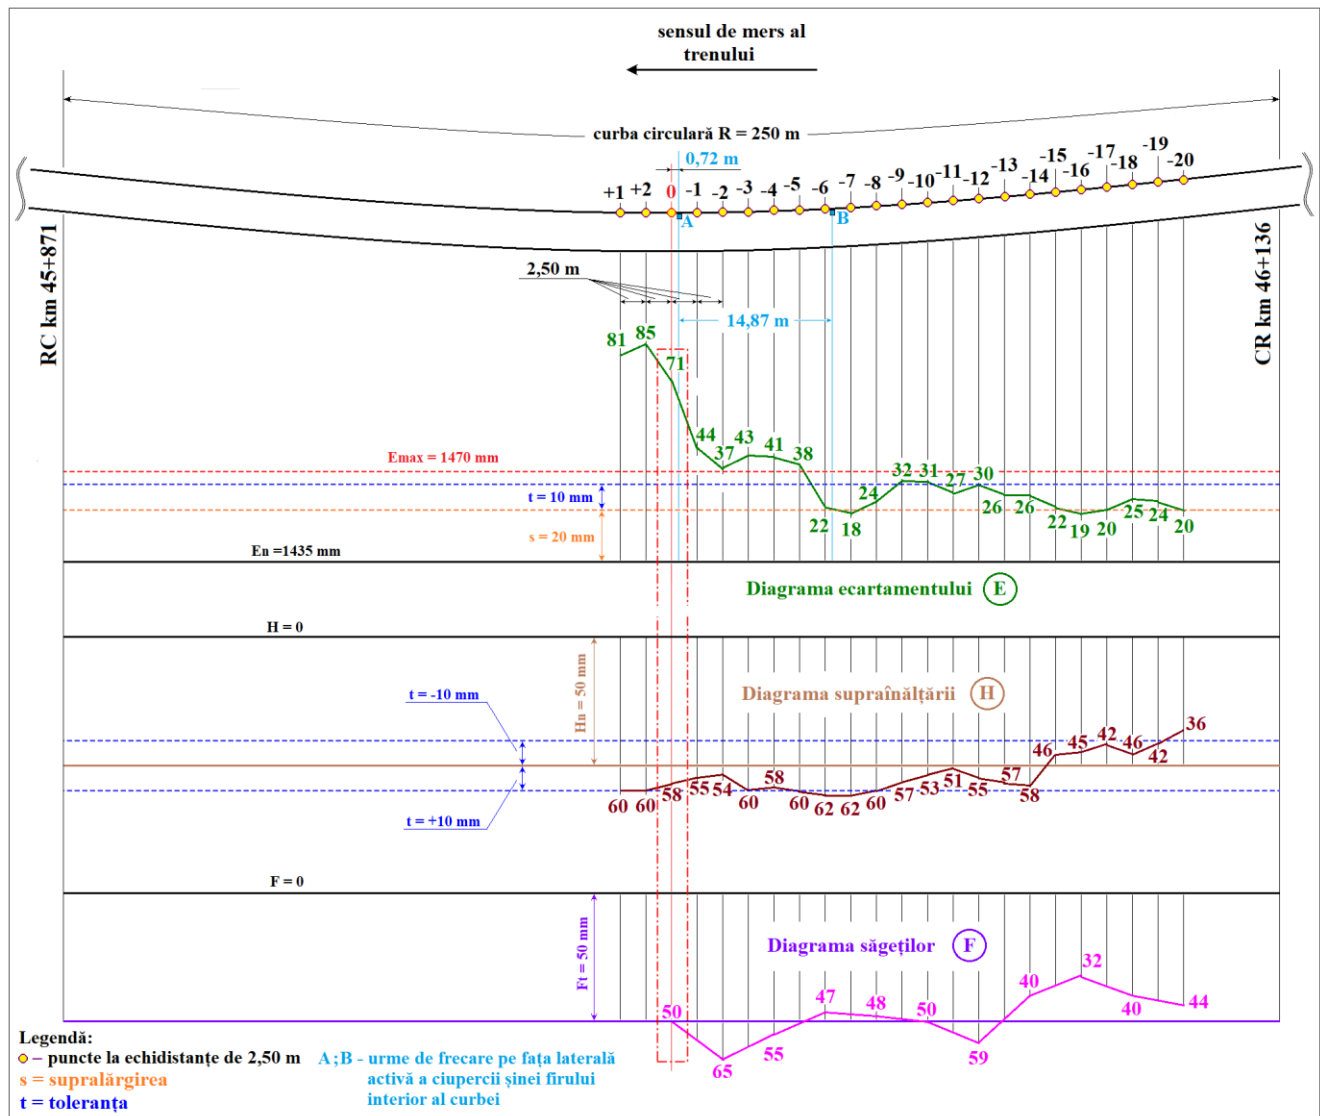
În urma acestor verificări au rezultat următoarele:

Referitor la ecartamentul căii (E_c)

În 5 puncte premergătoare punctului de cădere a roții din partea dreaptă în interiorul curbei (între firele căii lângă șina din partea dreaptă) valoarea ecartamentului depășea valoarea maximă admisă de 1470 mm.

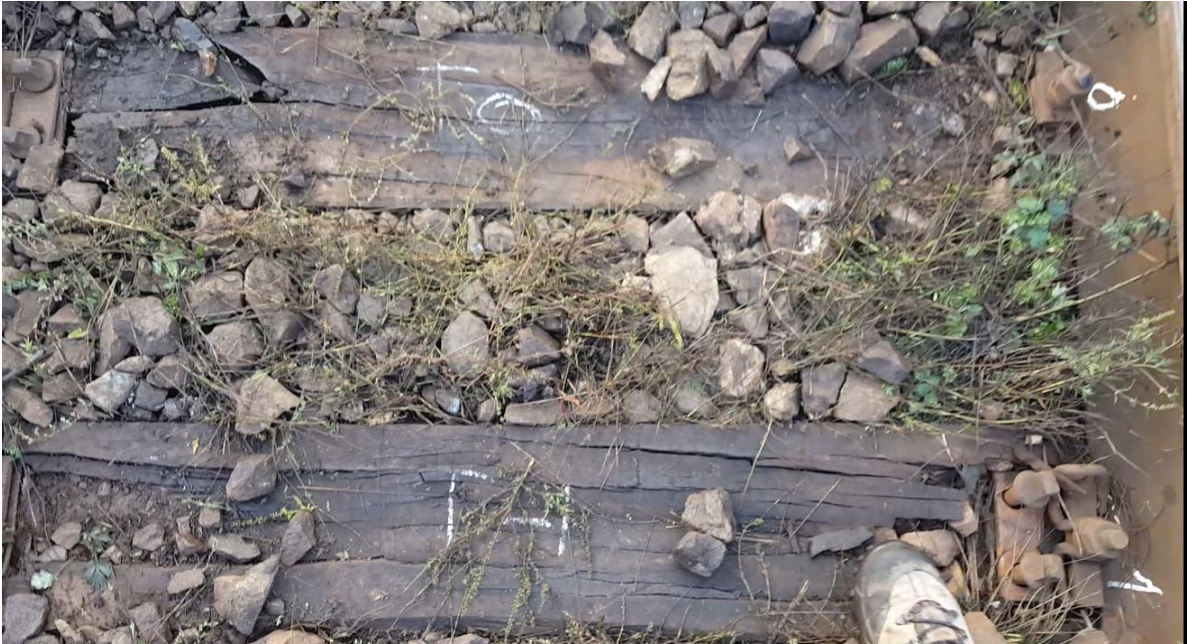
Prima urmă de cădere a roții între firele căii (punctul 0), a fost identificată la km 46+116 pe fața superioară a tijeii unui șurub vertical din sistemul de fixare a tălpii șinei din partea dreaptă (în sensul de mers al trenului), șina corespondentă firului interior al curbei. Tija acestui șurub vertical a fost lovită de bandajul roții din partea dreaptă a primei osii a locomotivei (osia conducătoare), roata din partea stângă a aceleiași osii rămânând pe șină. Înaintea punctului 0, la o distanță de 0,72 m (punct notat cu A), pe suprafața laterală activă a ciupercii șinei începe urma de părăsire a suprafeței de rulare a șinei.

Tendința de părăsire a suprafeței de rulare în punctul A a roții din partea dreaptă a primei osii a fost generată atât de starea tehnică precară a traversei din acest punct (traversa nr.-1) cât și a traverselor premergătoare acestui punct, traverse care nu permiteau fixarea prin intermediul tirfoanelor a plăcilor metalice, pentru împiedicarea deplasării acestora în sensul creșterii valorii ecartamentului căii (traversele nr.-4 ÷ nr.-2).

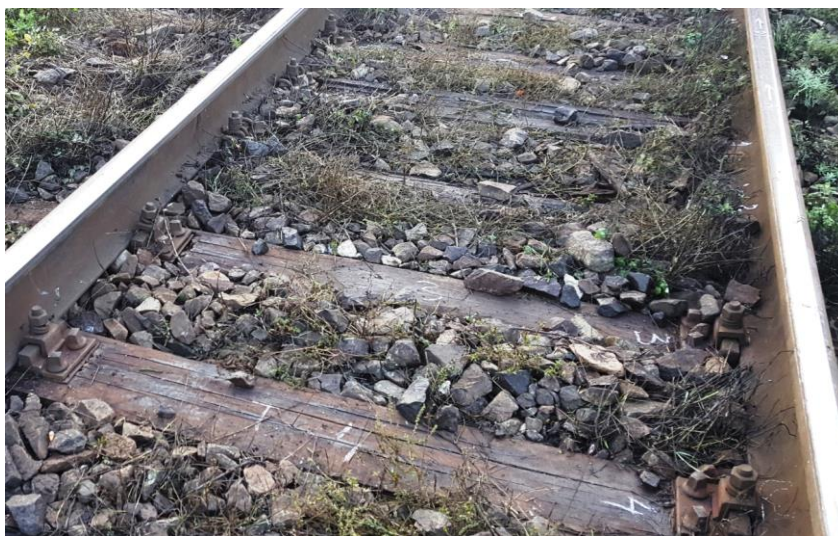
Astfel, din cauza ecartamentului crescut al căii, s-a produs căderea de pe șină a roții nr. 12 de la locomotivă (prima din dreapta în direcția de mers) în interiorul căii, în punctul A. Pe aceeași traiectorie

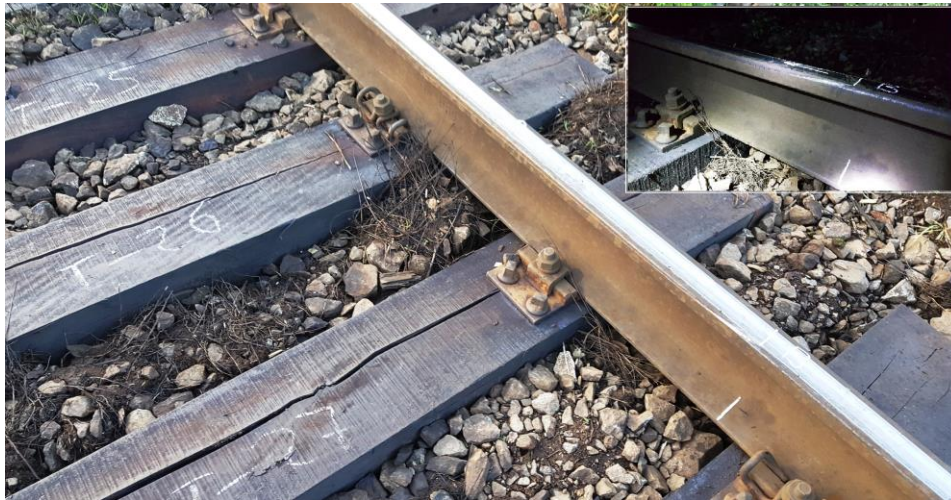
ca roata nr. 12, au căzut succesiv de pe șină, roțile nr.10 , nr.8 și nr. 2 ale locomotivei. În acest fel au fost generate urmele de la pct. A și pct.0. Locomotiva a parcurs în stare deraiată o distanță de 182 m după care s-a oprit la km 45+934;

După ce locomotiva a deraiat, iar vagonul cușetă (primul vagon după locomotivă) a ajuns cu prima osie în punctul A s-a produs deraierea celor două osii ale primului boghiu în sensul de mers, prin căderea roților nr.8 și nr.6 (roțile din partea dreaptă) în interiorul căii, roțile corespondente nr.7 și nr.5 rămânând pe șina din partea stângă (firul exterior al curbei). Căderea acestor roți între firele căii s-a datorat stării tehnice necorespunzătoare a traverselor existente în zona punctelor A și 0, care au favorizat creșterea valorii ecartamentului căii, cumulat cu avariile produse la linie, de către locomotiva care circula deraiată
